## 第三方車輛鑑定報告書

### TSI Vehicle Appraisal Report

報告書序號: 0911230901

品牌/車型: 寶馬 X5 25d

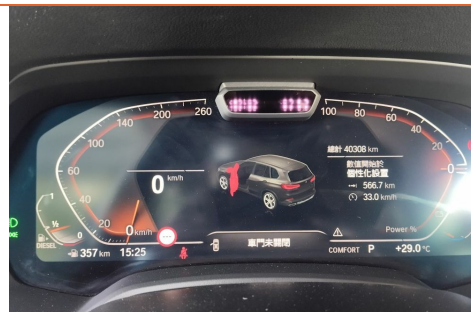
儀表板

儀表里程數: 40308 km

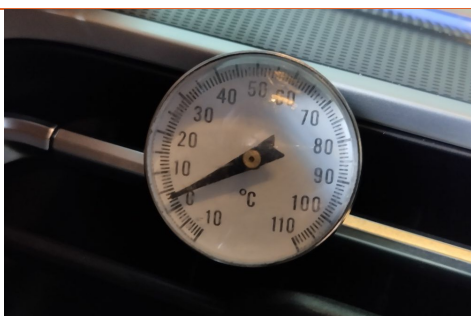
冷氣溫度

冷氣溫度: 3°C

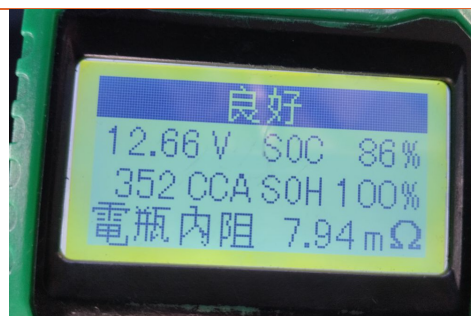
電瓶電壓

電瓶電壓: 12.6V
