## 第三方車輛鑑定報告書

報告書序號: 091123771A

品牌/車型: 福特 Kuga

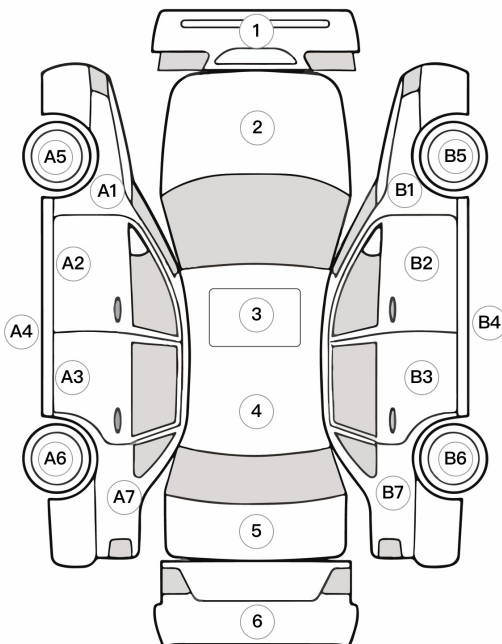
## 車體狀態細節-外觀

| | A3 左後門 | B3 右後門<br>烤漆:有 |
| | A5 左前輪胎/左前輪框<br>胎紋深度:9 | B5 右前輪胎/右前輪框<br>胎紋深度:9 |
| | A6 左後輪胎/左後輪框<br>胎紋深度:9 | B6 右後輪胎 /右後輪框<br>胎紋深度:9 |
