第三方車輛鑑定報告書  
TSI Vehicle Appraisal Report

# 高級車鑑定報告書

報告書序號: 2410233699

品牌/車型: 馬自達 CX-5

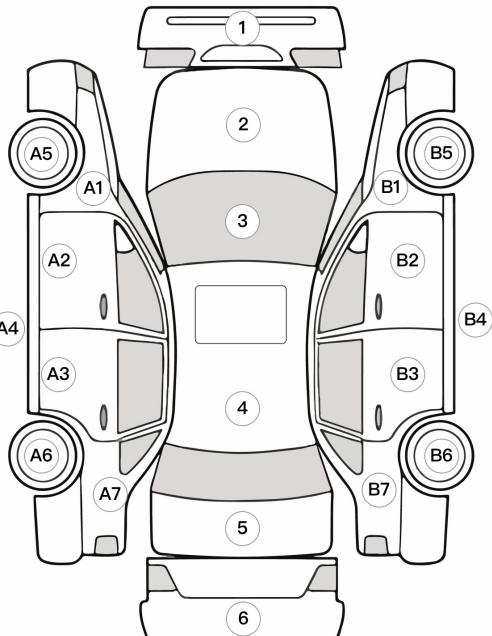
## 車體狀態細節-外觀

| | A1 左前葉子板 | B1 右前葉子板<br>烤漆:有 |
| | A2 左前門 | B2 右前門<br>烤漆:有 |
| | A4 左戶定 | B4 右戶定<br>钣烤:有 |
| | A5 左前輪胎/左前輪框<br>胎紋深度:9 | B5 右前輪胎/右前輪框<br>胎紋深度:9 |
| | A6 左後輪胎/左後輪框<br>胎紋深度:9 | B6 右後輪胎/右後輪框<br>胎紋深度:9 |

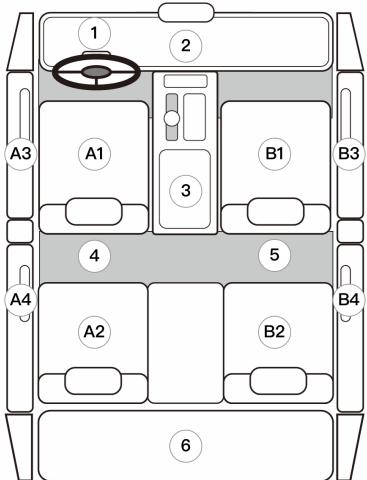
### 車體狀態細節-內裝

| A1 左前座<br><small>磨損:小</small> | B1 右前座 |
| 1 方向盤<br><small>磨損:小</small> | 4 地毯 |

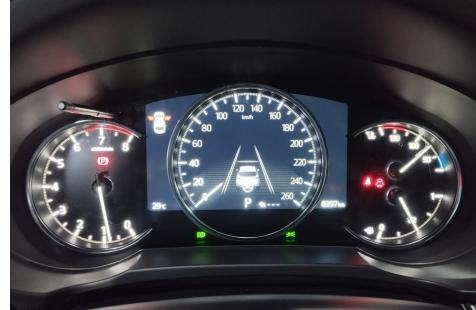
儀表板

儀表里程數: 8397 km

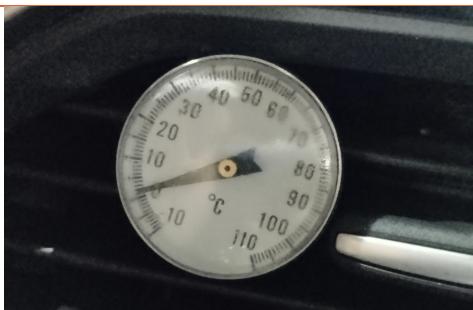
冷氣溫度

冷氣溫度: 2°C

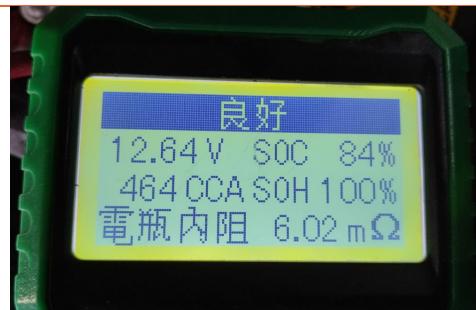
電瓶電壓

電瓶電壓: 12.6V
