## 第三方車輛鑑定報告書

## TSI Vehicle Appraisal Report

報告書序號: 2111239027

品牌/車型: 賓士 R350

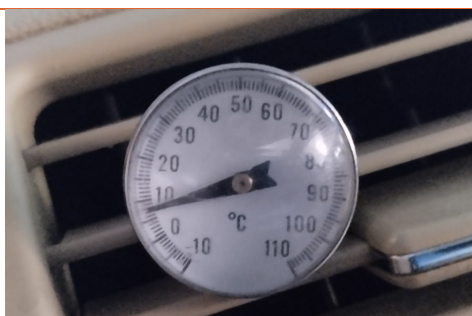
冷氣溫度

冷氣溫度: 7°C

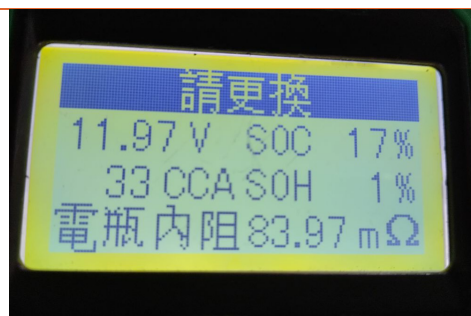
電瓶電壓

電瓶電壓: 11.9V
