## 第三方車輛鑑定報告書

報告書序號: 0911232983

品牌/車型: 寶馬 320i

鑑定日期: 2023-11-09

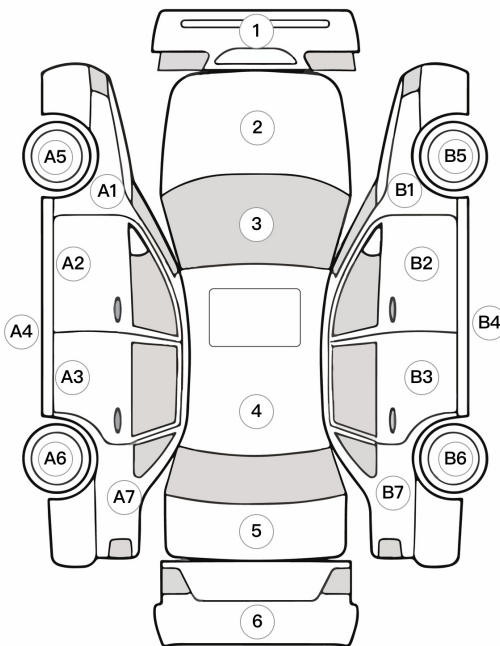
| | A1 左前葉子板<br>烤漆:有 | B1 右前葉子板 |
| | A2 左前門<br>烤漆:有 | B2 右前門 |
| | A5 左前輪胎/左前輪框<br>胎紋深度:5 | B5 右前輪胎 /右前輪框<br>胎紋深度:5 |
| | A6 左後輪胎/左後輪框<br>胎紋深度:5 | B6 右後輪胎 /右後輪框<br>胎紋深度:5 |
| 2 引擎蓋<br>飛石痕:小 | 5 行李箱蓋 | |

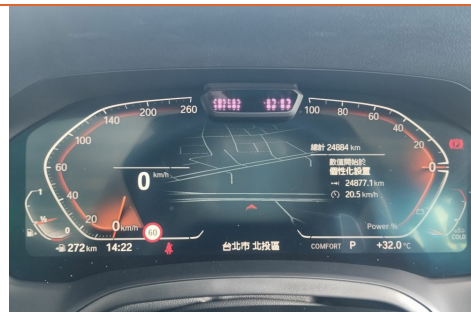
儀表板

儀表里程數: 24884 km

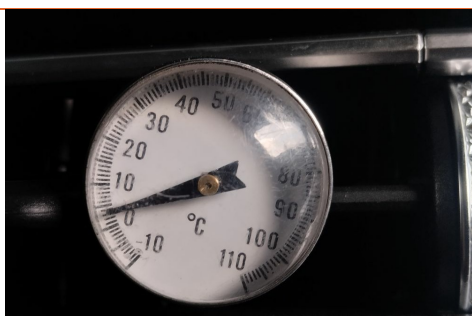
冷氣溫度

冷氣溫度: 3°C

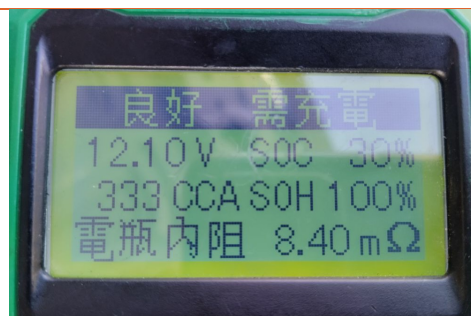
電瓶電壓

電瓶電壓: 12.1V

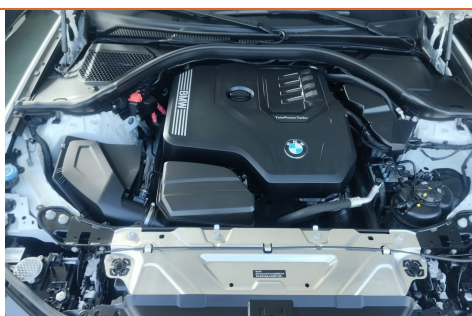
引擎室

引擎機件: 正常
