## 第三方車輛鑑定報告書

報告書序號: 1212230271

品牌/車型: 寶馬 M440i

鑑定日期: 2023-12-12

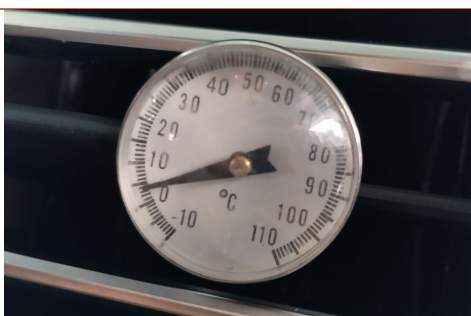
冷氣溫度

冷氣溫度: 4°C

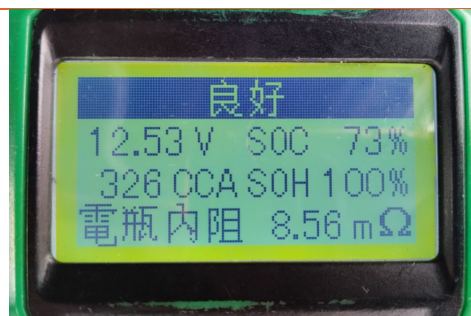
電瓶電壓

電瓶電壓: 12.5V
