## 第三方車輛鑑定報告書

## TSI Vehicle Appraisal Report

報告書序號: 1212235080

品牌/車型: 賓士 CLS350

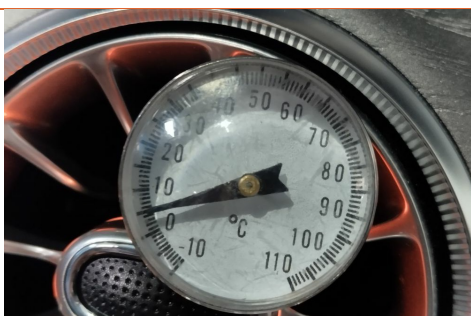
冷氣溫度

冷氣溫度: 5°C

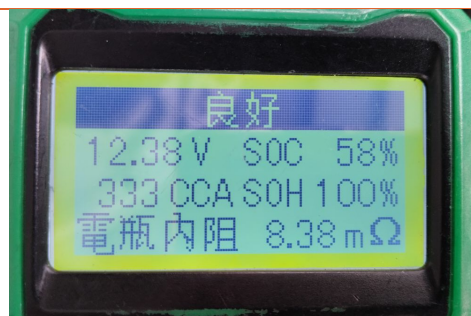
電瓶電壓

電瓶電壓: 12.3V
