## 第三方車輛鑑定報告書

報告書序號: 2111239752

品牌/車型: 速霸陸 XV

鑑定日期: 2023-11-21

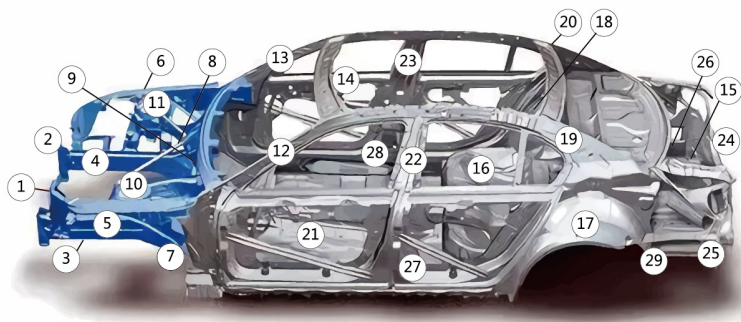
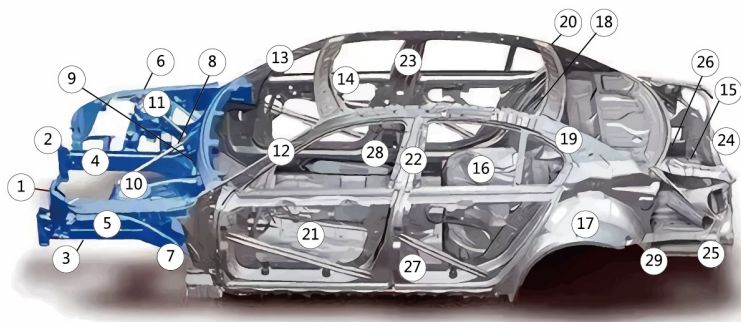
## 車體結構

| 3 左前大樑 | 11 右前避震器座 | 24 後尾板<br>換新:有 |
| 8 右前內龜板 | 16 底橫樑 | 29 左後內龜板/右後內龜板<br>鈑烤:有 |

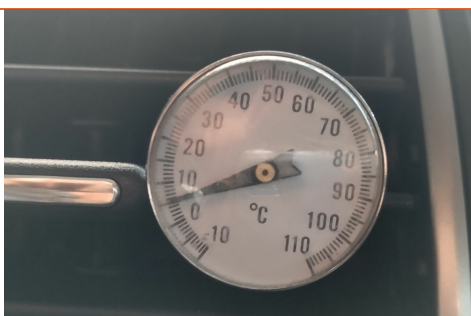
冷氣溫度

冷氣溫度: 5°C

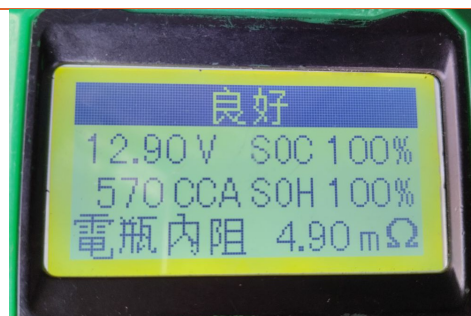
電瓶電壓

電瓶電壓: 12.9V
