第三方車輛鑑定報告書

高級車鑑定報告書

品牌/車型: 保時捷 Cayenne Turbo

車身號碼: WP1ZZZ92ZBLA87308

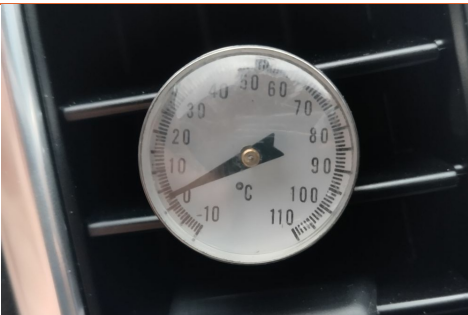
冷氣溫度

冷氣溫度: 3°C

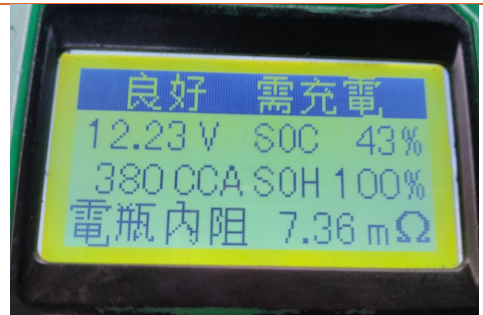
電瓶電壓

電瓶電壓: 12.2V
