## 第三方車輛鑑定報告書

## TSI Vehicle Appraisal Report

報告書序號: 2112234766

品牌/車型: 寶馬 320i

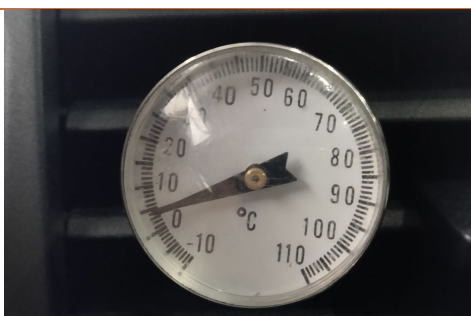
冷氣溫度

冷氣溫度: 4°C

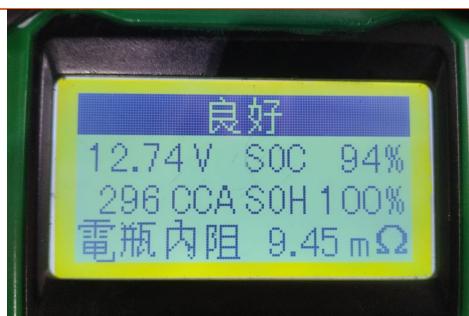
電瓶電壓

電瓶電壓: 12.7V

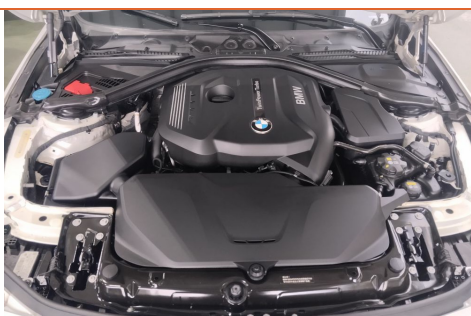
引擎室

引擎機件: 正常
