## 第三方車輛鑑定報告書

報告書序號: 2812239498

品牌/車型: 賓士 GLB180

鑑定日期: 2023-12-28

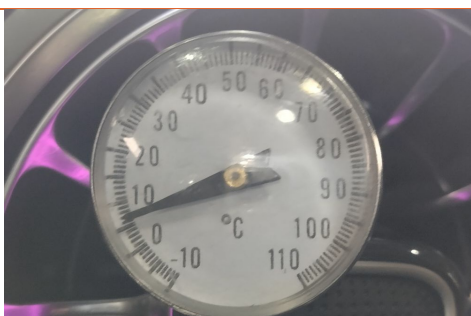
冷氣溫度

冷氣溫度: 7°C

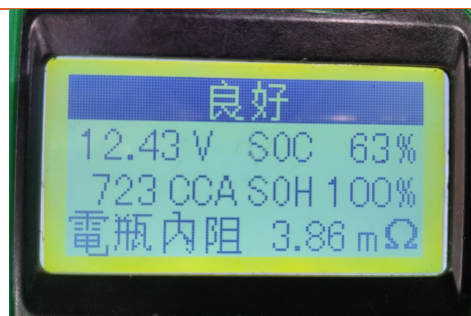
電瓶電壓

電瓶電壓: 12.4V

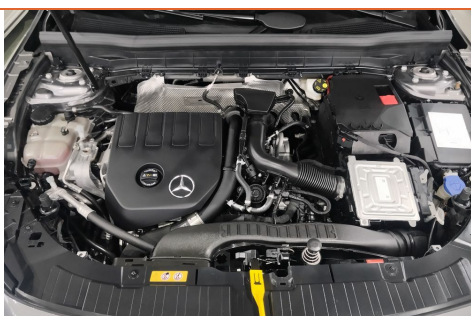
引擎室

引擎機件: 正常
