## 第三方車輛鑑定報告書

### TSI Vehicle Appraisal Report

報告書序號: 2812232224

品牌/車型: 寶馬 118i

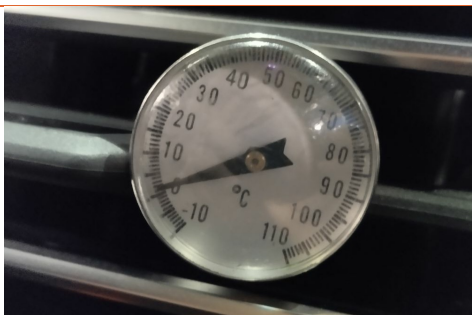
冷氣溫度

冷氣溫度: 1°C

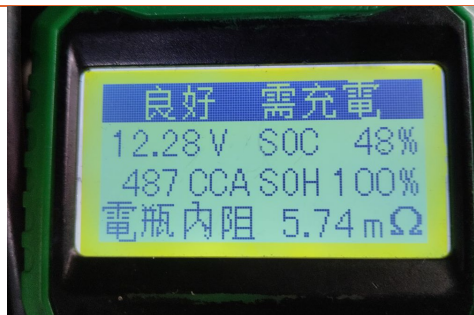
電瓶電壓

電瓶電壓: 12.2V
