## 第三方車輛鑑定報告書

報告書序號: 2812230253

品牌/車型: 賓士 GLA180

出廠年份: 2020

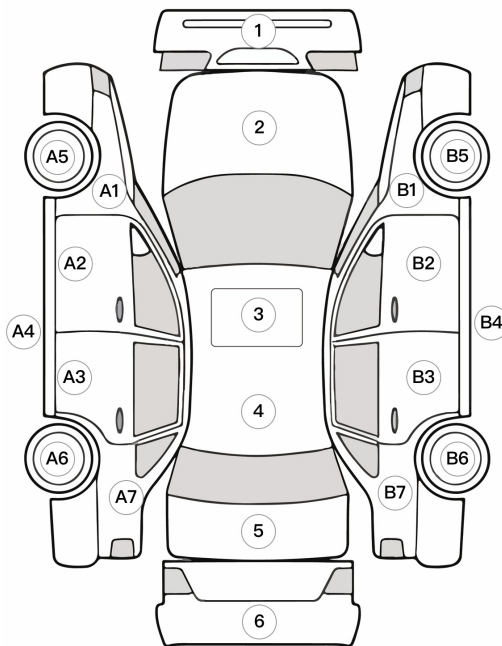
| | A5 左前輪胎/左前輪框<br>胎紋深度:3 | B5 右前輪胎/右前輪框<br>胎紋深度:3 |
| | A6 左後輪胎/左後輪框<br>胎紋深度:3 | B6 右後輪胎/右後輪框<br>胎紋深度:3 |
| | 1 前保桿<br>飛石痕:小 | 4 車頂 |
| 2 引擎蓋<br>飛石痕:小 | 5 行李箱蓋 | |
| 3 前擋風玻璃<br>飛石痕:小 | 6 後保桿 | |

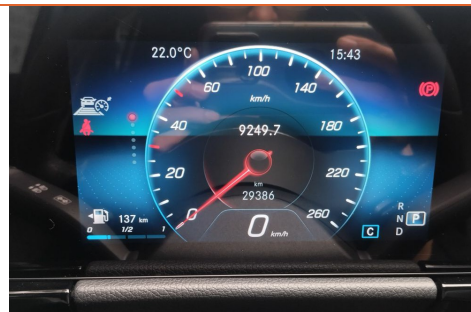
儀表板

儀表里程數: 29386 km

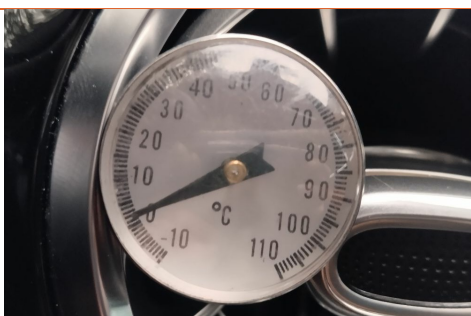
冷氣溫度

冷氣溫度: 2°C

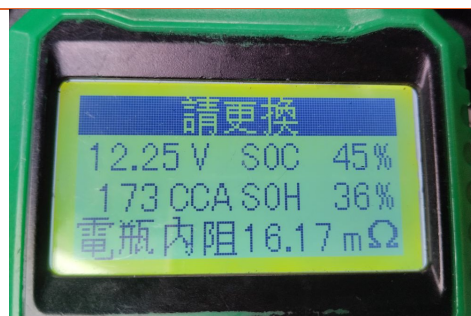
電瓶電壓

電瓶電壓: 12.2V
