## 第三方車輛鑑定報告書

## TSI Vehicle Appraisal Report

報告書序號: 0401247628

品牌/車型: 寶馬 320i

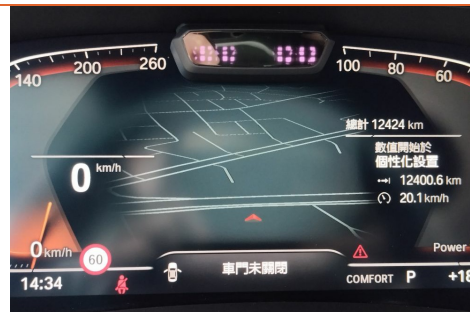
儀表板

儀表里程數: 12424 km

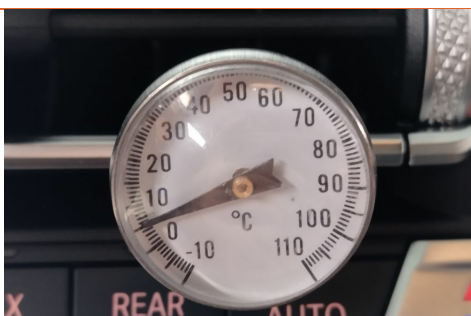
冷氣溫度

冷氣溫度: 5°C

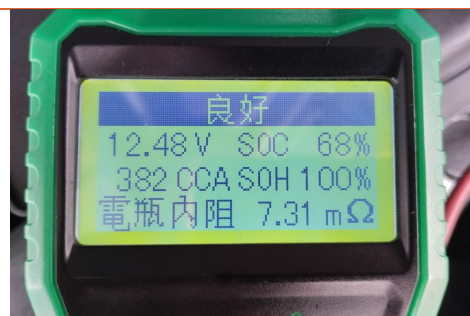
電瓶電壓

電瓶電壓: 12.4V
