## 第三方車輛鑑定報告書

報告書序號: 0401246992

品牌/車型: 三菱 Galant

鑑定日期: 2024-01-04

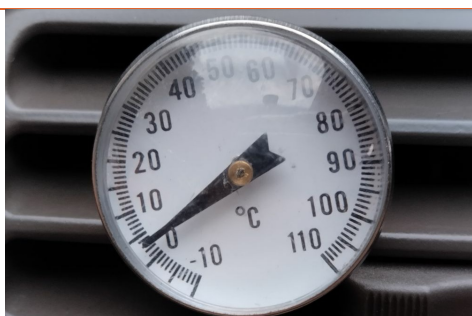
冷氣溫度

冷氣溫度: 3°C

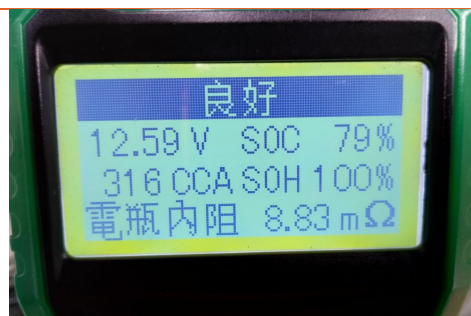
電瓶電壓

電瓶電壓: 12.5V
