## 第三方車輛鑑定報告書

### TSI Vehicle Appraisal Report

報告書序號: 0401244642

品牌/車型: 豐田 Camry

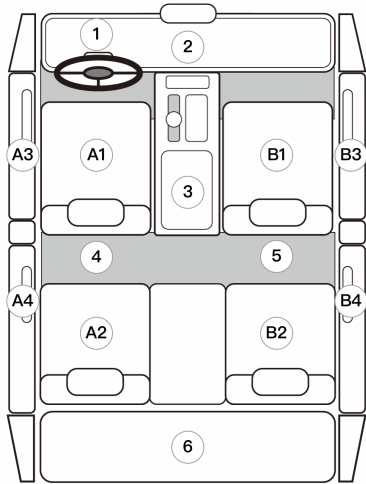
## 車體狀態細節-內裝

| A1 左前座<br>磨損:小 | B1 右前座<br>磨損:小 |
| 1 方向盤<br>磨損:小 | 4 地毯 |

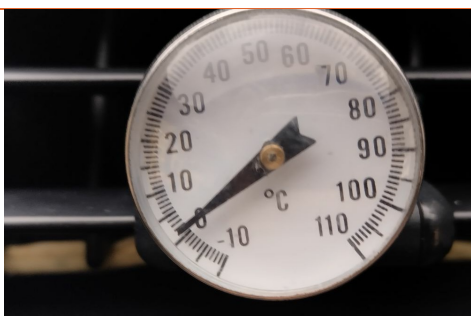
冷氣溫度

冷氣溫度: 1°C

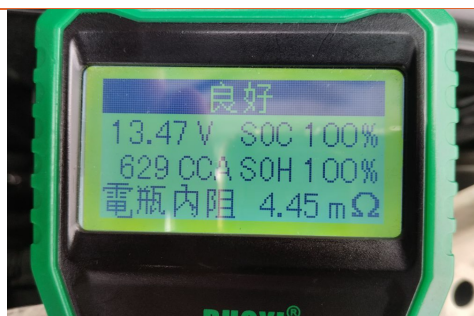
電瓶電壓

電瓶電壓: 13.4V
