## 第三方車輛鑑定報告書

報告書序號: 1101249153

品牌/車型: 豐田 Sienna

鑑定日期: 2024-01-11

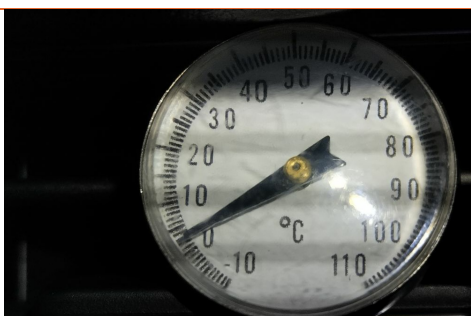
冷氣溫度

冷氣溫度: 3°C

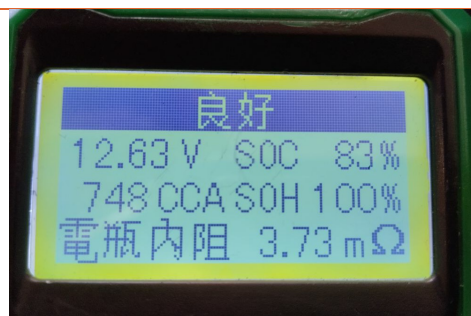
電瓶電壓

電瓶電壓: 12.6V
