## 第三方車輛鑑定報告書

## TSI Vehicle Appraisal Report

報告書序號: 1801249256

品牌/車型: 寶馬 730i

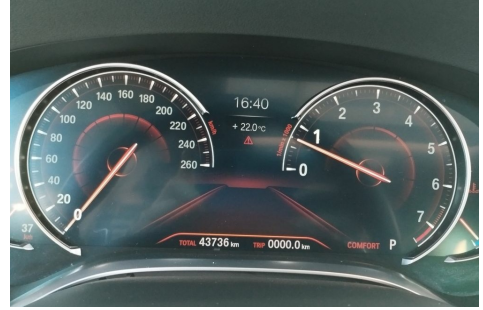
儀表板

儀表里程數: 43736 km

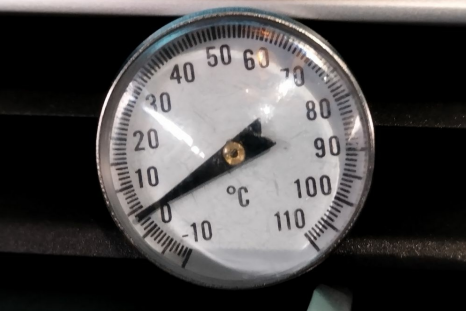
冷氣溫度

冷氣溫度: 3°C

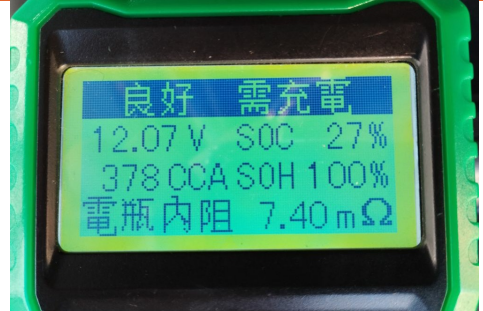
電瓶電壓

電瓶電壓: 12V

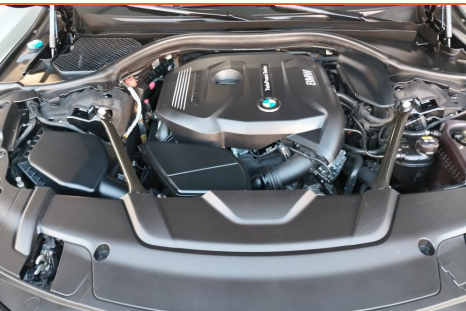
引擎室

引擎機件: 正常
