## 第三方車輛鑑定報告書

報告書序號: 1801249386

品牌/車型: 特斯拉 Model 3

鑑定日期: 2024-01-18

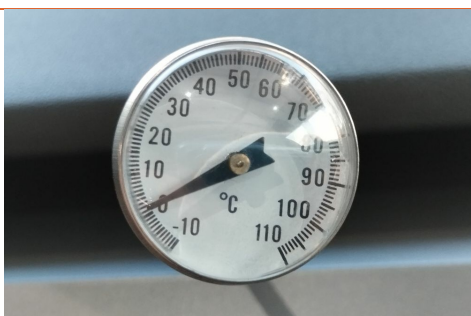
冷氣溫度

冷氣溫度: 1°C

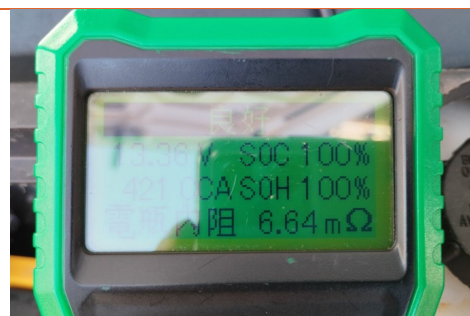
電瓶電壓

電瓶電壓: 13.3V
