## 第三方車輛鑑定報告書

報告書序號: 1801246039

品牌/車型: 賓士 GLB35

鑑定日期: 2024-01-18

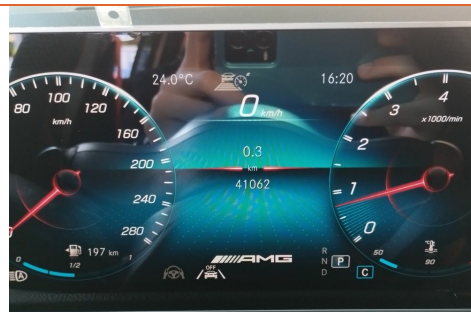
儀表板

儀表里程數: 41062 km

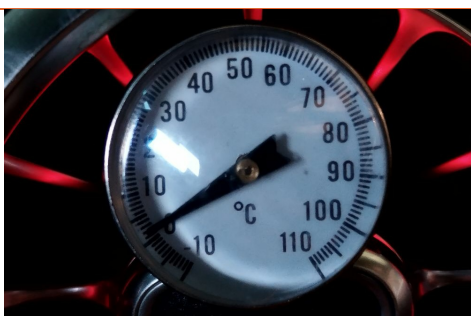
冷氣溫度

冷氣溫度: 1°C

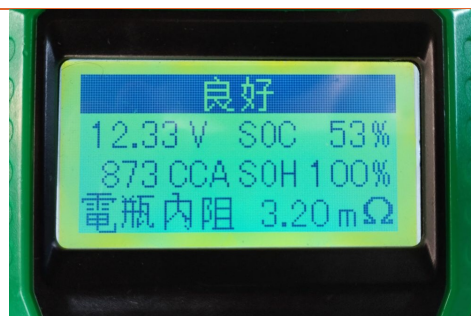
電瓶電壓

電瓶電壓: 12.3V
