## 第三方車輛鑑定報告書

## TSI Vehicle Appraisal Report

報告書序號: 2501249368

品牌/車型: 賓士 G350d

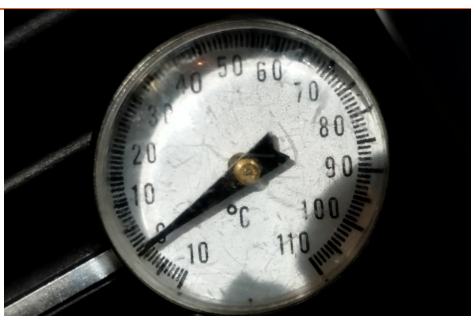
冷氣溫度

冷氣溫度: 1°C

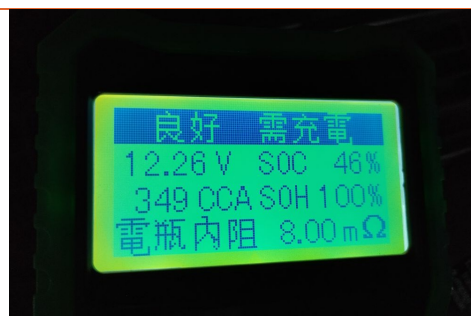
電瓶電壓

電瓶電壓: 12.2V
