## 第三方車輛鑑定報告書

報告書序號: 0102244941

品牌/車型: 迷你 MINI One

鑑定日期: 2024-02-01

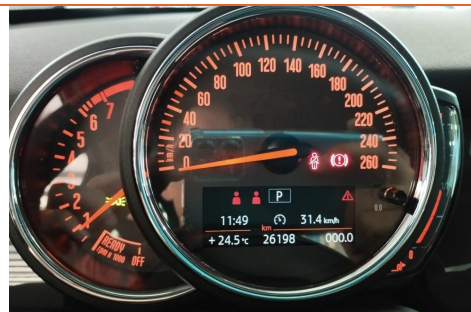
儀表板

儀表里程數: 26198 km

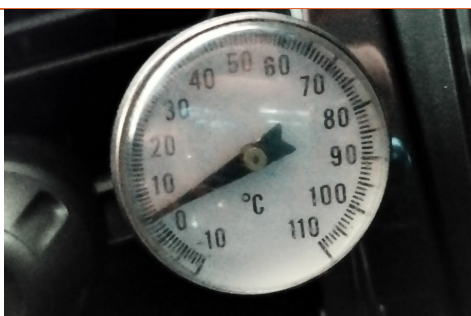
冷氣溫度

冷氣溫度: 4°C

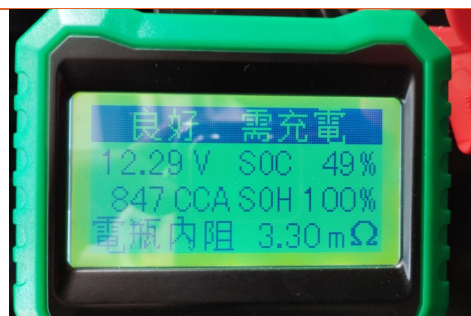
電瓶電壓

電瓶電壓: 12.2V
