第三方車輛鑑定報告書
TSI Vehicle Appraisal Report

報告書序號: 0702243553

品牌/車型: 保時捷 Cayman

鑑定日期: 2024-02-07

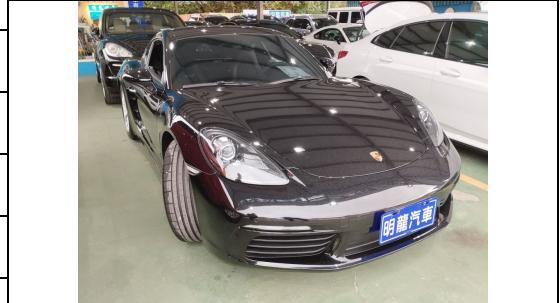
車體狀態細節-外觀

A1 左前葉子板	B1 右前葉子板
	A2 左前門	B2 右前門
	A3 左後門	B3 右後門
	A4 左戶定	B4 右戶定
	A5 左前輪胎/左前輪框 胎紋深度:9	B5 右前輪胎/右前輪框 胎紋深度:9
	A6 左後輪胎/左後輪框 胎紋深度:7	B6 右後輪胎/右後輪框 胎紋深度:7
	A7 左後葉子板 烤漆:有	B7 右後葉子板
	1 前保桿	4 車頂
	2 引擎蓋	5 行李箱蓋
	3 前擋風玻璃	6 後保桿

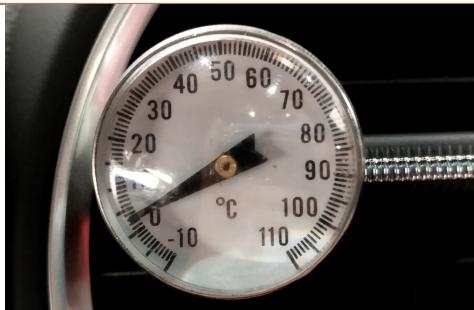
冷氣溫度

冷氣溫度: 3°C

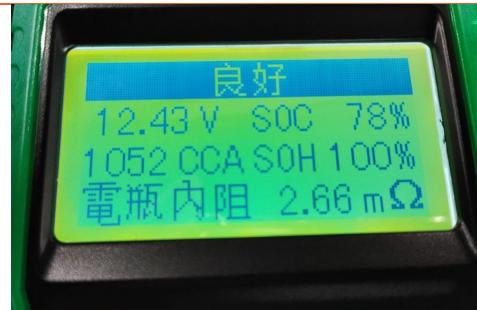
電瓶電壓

電瓶電壓: 12.4V
