## 第三方車輛鑑定報告書

報告書序號: 0702245557

品牌/車型: 寶馬 M235i

鑑定日期: 2024-02-07

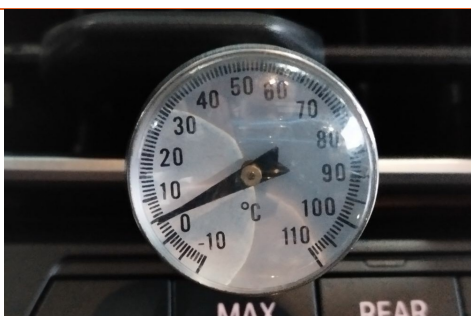
冷氣溫度

冷氣溫度: 4°C

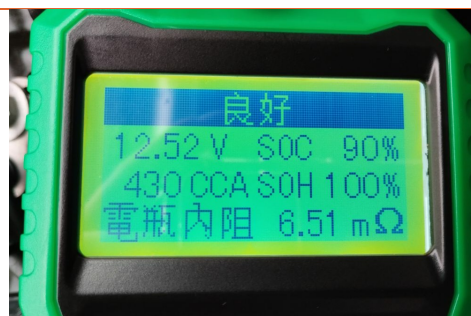
電瓶電壓

電瓶電壓: 12.5V
