## 第三方車輛鑑定報告書

## 高級車鑑定報告書

報告書序號: 0702240162

品牌/車型: 賓士 C200

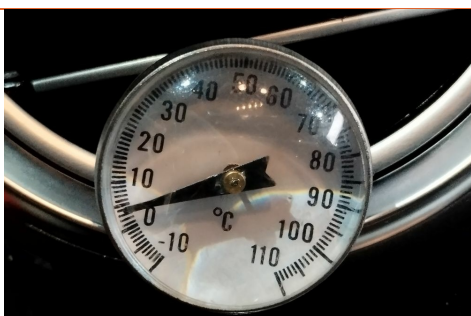
冷氣溫度

冷氣溫度: 4°C

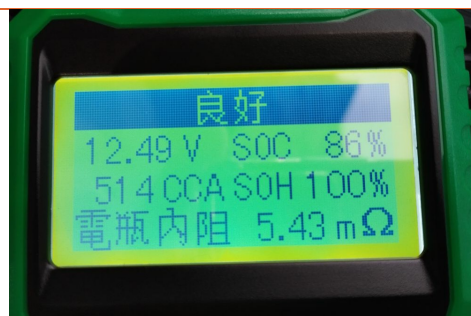
電瓶電壓

電瓶電壓: 12.4V
