## 第三方車輛鑑定報告書

### TSI Vehicle Appraisal Report

報告書序號: 0702244693

品牌/車型: 迷你 MINI Cooper

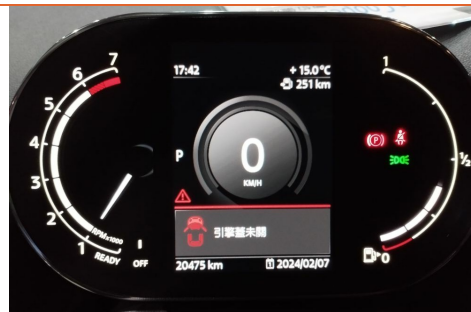
儀表板

儀表里程數: 20475 km

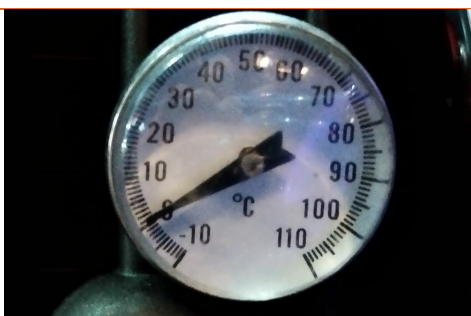
冷氣溫度

冷氣溫度: 1°C

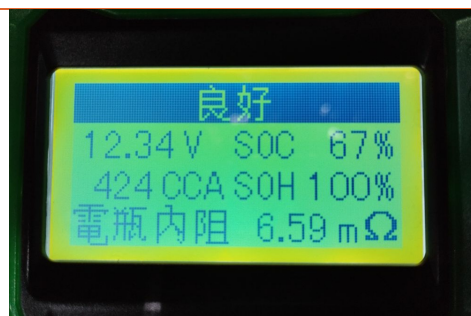
電瓶電壓

電瓶電壓: 12.3V
