## 第三方車輛鑑定報告書

## TSI Vehicle Appraisal Report

報告書序號: 1702241984

品牌/車型: 賓士 C180

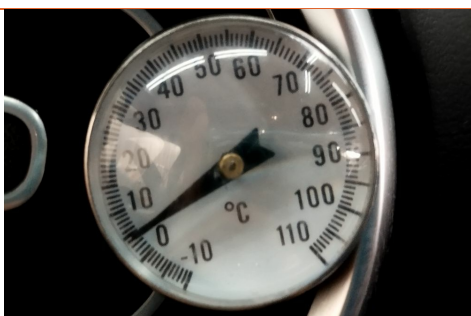
冷氣溫度

冷氣溫度: 4°C

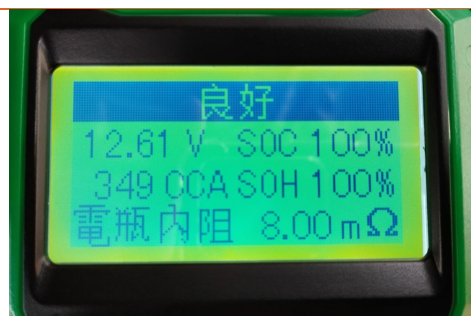
電瓶電壓

電瓶電壓: 12.6V
