## 第三方車輛鑑定報告書

## TSI Vehicle Appraisal Report

報告書序號: 1702242145

品牌/車型: 寶馬 X5 40i

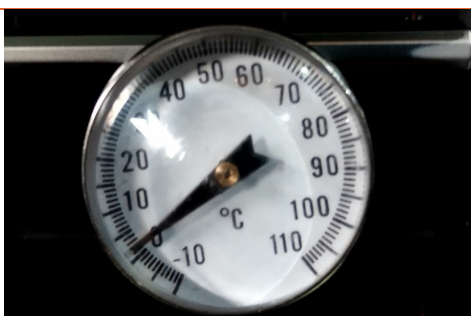
冷氣溫度

冷氣溫度: 1°C

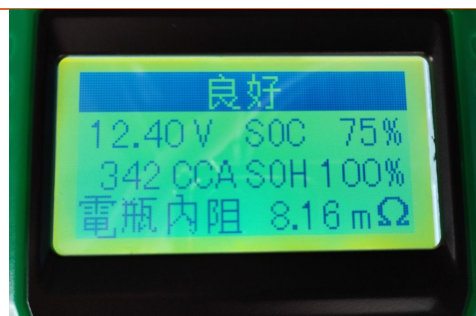
電瓶電壓

電瓶電壓: 12.4V
