## 第三方車輛鑑定報告書

### TSI Vehicle Appraisal Report

報告書序號: 1702241359

品牌/車型: 富豪 V90

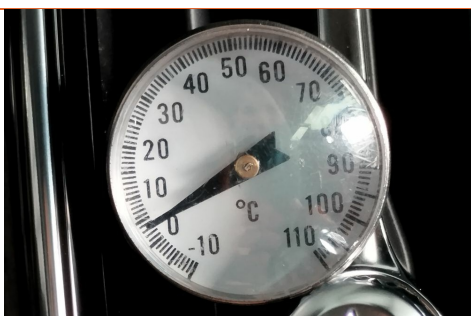
冷氣溫度

冷氣溫度: 3°C

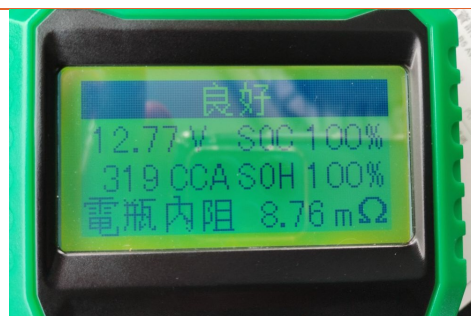
電瓶電壓

電瓶電壓: 12.7V
