## 第三方車輛鑑定報告書

報告書序號: 2902243075

品牌/車型: 路華 Discovery Sport

鑑定日期: 2024-02-29

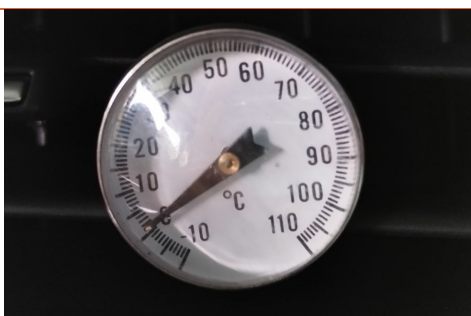
冷氣溫度

冷氣溫度: 1°C

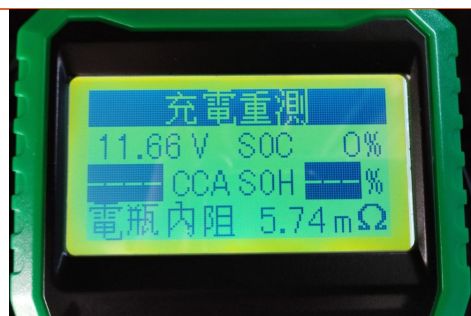
電瓶電壓

電瓶電壓: 11.6V
