## 第三方車輛鑑定報告書

報告書序號: 2902243398

品牌/車型: 路華 Range Rover Sport

鑑定日期: 2024-02-29

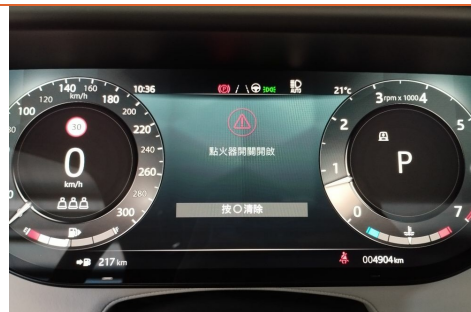
儀表板

儀表里程數: 4904 km

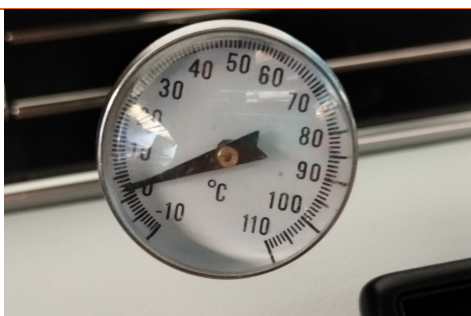
冷氣溫度

冷氣溫度: 2°C

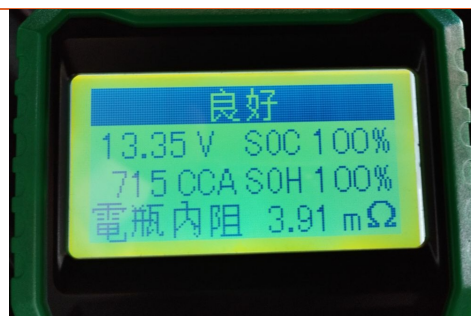
電瓶電壓

電瓶電壓: 13.3V
