## 第三方車輛鑑定報告書

## TSI Vehicle Appraisal Report

品牌/車型: 路華 Defender

車身號碼: SALEA7BX9P2186893

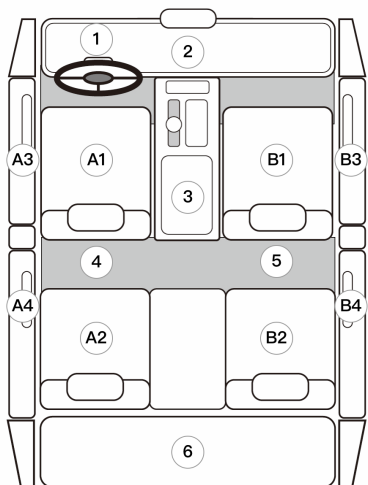
## 車體狀態細節-內裝

| A1 左前座<br>磨損:小 | B1 右前座 |

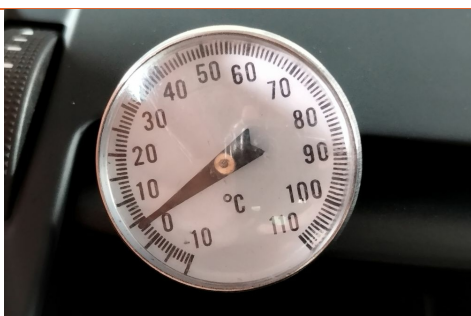
冷氣溫度

冷氣溫度: 4°C

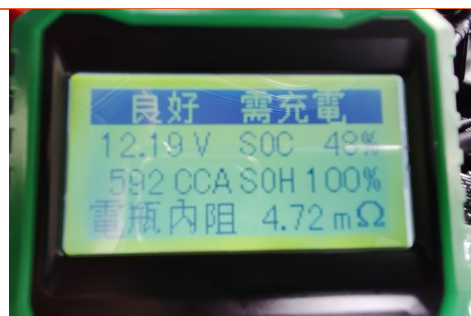
電瓶電壓

電瓶電壓: 12.1V
