## 第三方車輛鑑定報告書

報告書序號: 1403241218

品牌/車型: 賓士 GLC300

鑑定日期: 2024-03-14

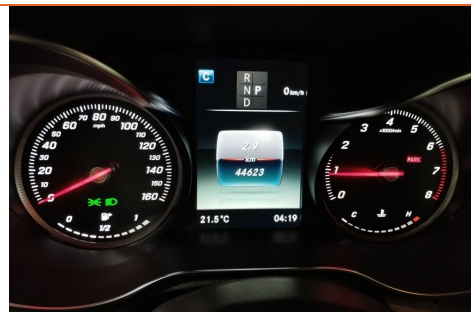
儀表板

儀表里程數: 44623 km

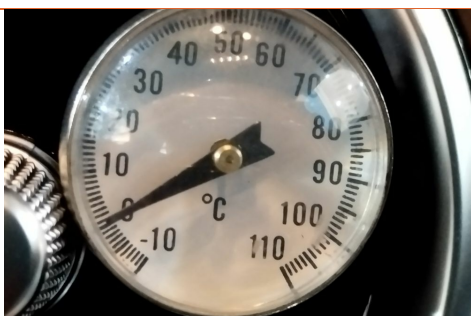
冷氣溫度

冷氣溫度: 0°C

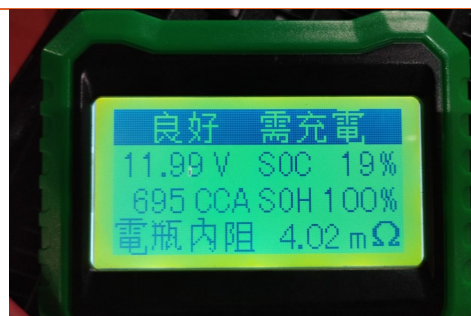
電瓶電壓

電瓶電壓: 11.9V
