# Goo 鑑定

### U-Car Grading Report

## 自動車鑑定証

| 車款・型號<br>Make / Type | | JAGUAR/積架 F-Type 2.0 | | | |

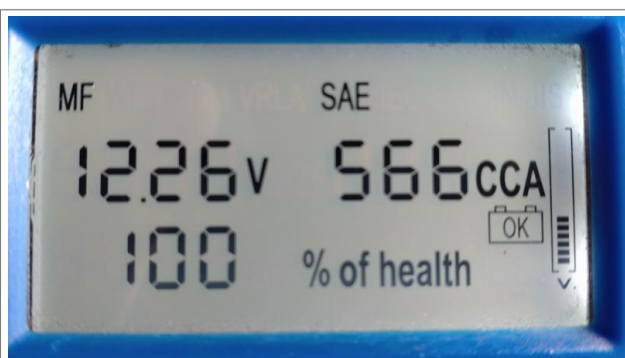
電瓶電壓

| 電瓶電壓<br>Battery voltage | | 12.2V | 冷氣溫度<br>Air temperature | 6度 | |
