## 第三方車輛鑑定報告書

報告書序號: 1104247187

品牌/車型: 豐田 Vios

鑑定日期: 2024-04-11

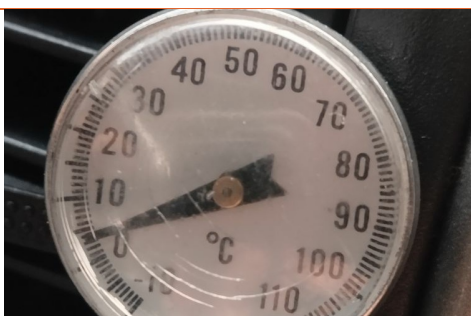
冷氣溫度

冷氣溫度: 4°C

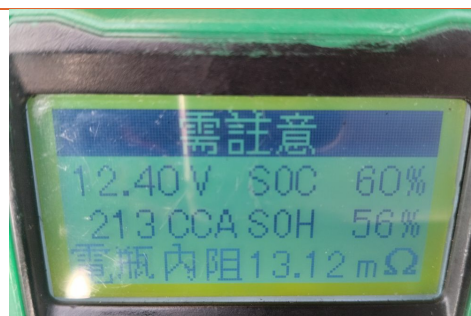
電瓶電壓

電瓶電壓: 12.4V
