## 第三方車輛鑑定報告書

## TSI Vehicle Appraisal Report

報告書序號: 1804249625

品牌/車型: 賓士 GLE53

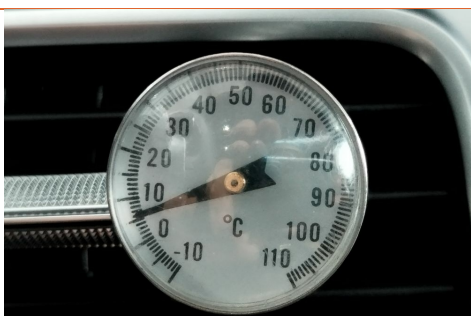
冷氣溫度

冷氣溫度: 6°C

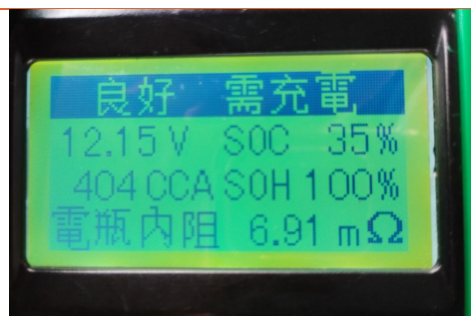
電瓶電壓

電瓶電壓: 12.1V
