第三方車輛鑑定報告書

報告書序號: 1804240449

品牌/車型: 寶馬 120i

車身號碼: WBA1U7100G5B00449

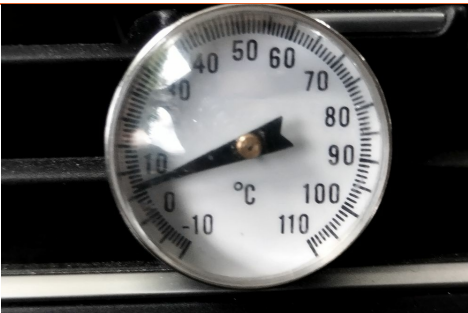
冷氣溫度

冷氣溫度: 7°C

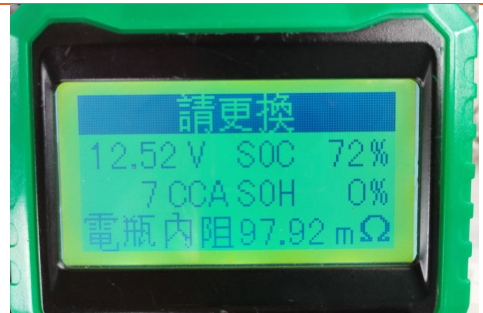
電瓶電壓

電瓶電壓: 12.5V
