## 第三方車輛鑑定報告書

報告書序號: 2504241194

品牌/車型: 本田 Fit

車身號碼: RKTGK5880MF101194

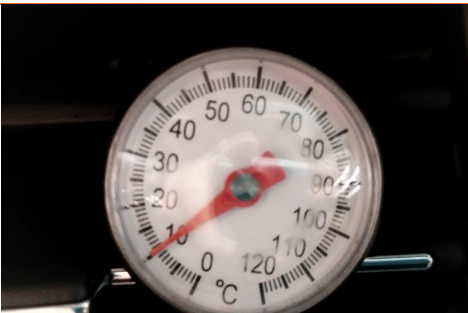
冷氣溫度: 10°C

冷氣溫度

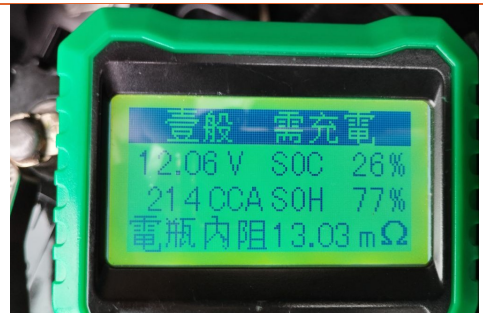
電瓶電壓: 12V

電瓶電壓

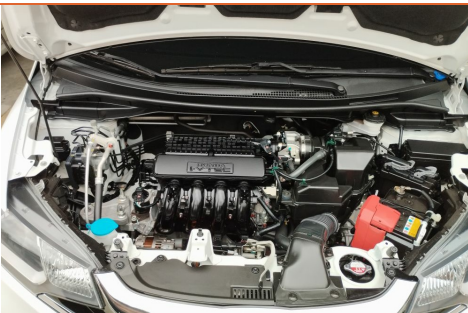
引擎機件: 正常

引擎室
