## 第三方車輛鑑定報告書

## TSI Vehicle Appraisal Report

報告書序號: 1804247802

品牌/車型: 富豪 S60

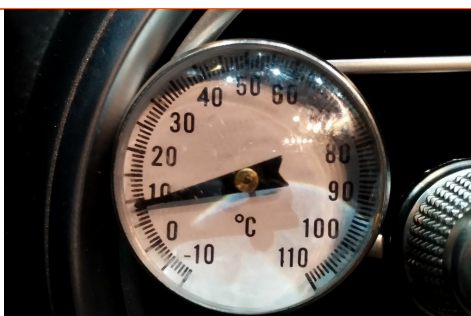
冷氣溫度

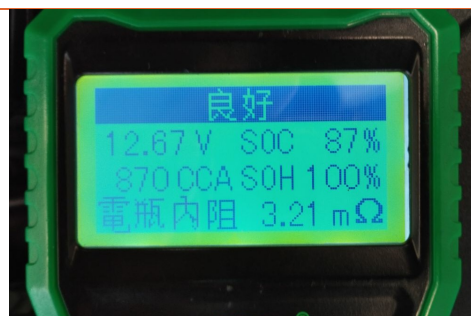
電瓶電壓
