第三方車輛鑑定報告書

報告書序號: 2504240109

品牌/車型: 本田 Accord

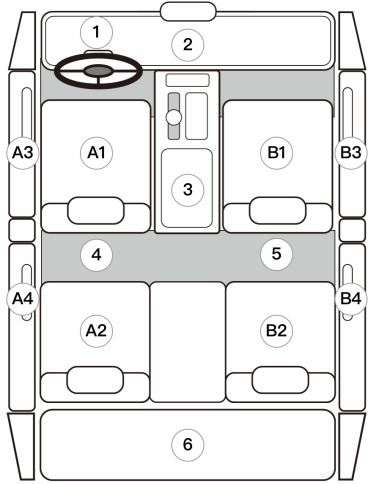
車體狀態細節-內裝

A1 左前座 磨損:小	B1 右前座 磨損:小
A2 左後座	B2 右後座
A3 左前門飾板	B3 右前門飾板
A4 左後門飾板	B4 右後門飾板
1 方向盤 磨損:小	4 地毯
2 儀表板	5 車頂蓬
3 扶手/排檔桿	6 後行李箱/音響架

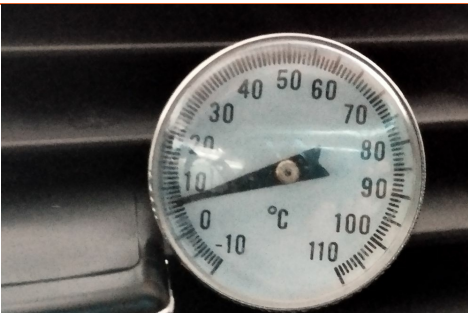
冷氣溫度

冷氣溫度: 8°C

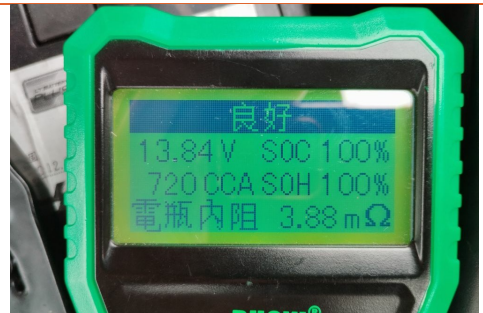
電瓶電壓

電瓶電壓: 13.8V
