## 第三方車輛鑑定報告書

報告書序號: 0205244775

品牌/車型: 寶馬 X5 i

鑑定日期: 2024-05-02

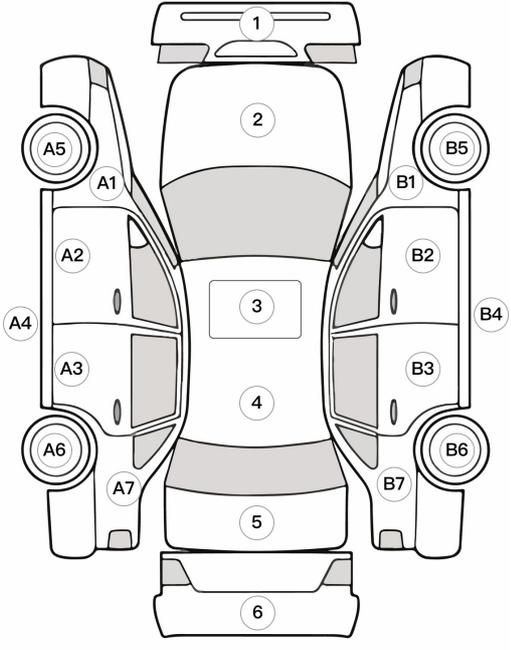
A1 左前葉子板	B1 右前葉子板
	A2 左前門	B2 右前門
	A3 左後門	B3 右後門
	A4 左戶定	B4 右戶定
	A5 左前輪胎/左前輪框 胎紋深度:3	B5 右前輪胎 /右前輪框 胎紋深度:3
	A6 左後輪胎/左後輪框 胎紋深度:1	B6 右後輪胎 /右後輪框 胎紋深度:1
	A7 左後葉子板	B7 右後葉子板
<p>外觀損傷大小說明</p> <p>微: 不滿一指大小的程度</p> <p>小: 不滿一手掌大小的程度</p> <p>中: 不滿兩手掌大小的程度</p> <p>大: 兩手掌大小以上的程度</p>	1 前保桿 飛石痕:小	4 車頂
	2 引擎蓋 飛石痕:小	5 行李箱蓋
	3 前擋風玻璃 飛石痕:小	6 後保桿
	其他說明: 【註記】

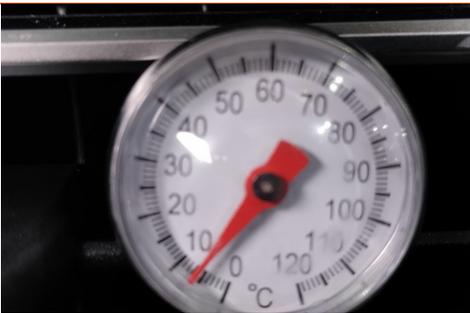
冷氣溫度

冷氣溫度: 6°C

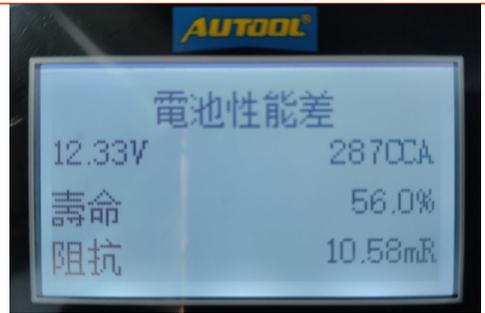
電瓶電壓

電瓶電壓: 12.3V

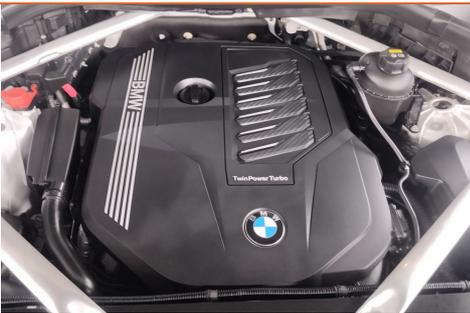
引擎室

引擎機件: 正常
