## 第三方車輛鑑定報告書

## TSI Vehicle Appraisal Report

報告書序號: 0905242963

品牌/車型: 中華汽車 Veryca

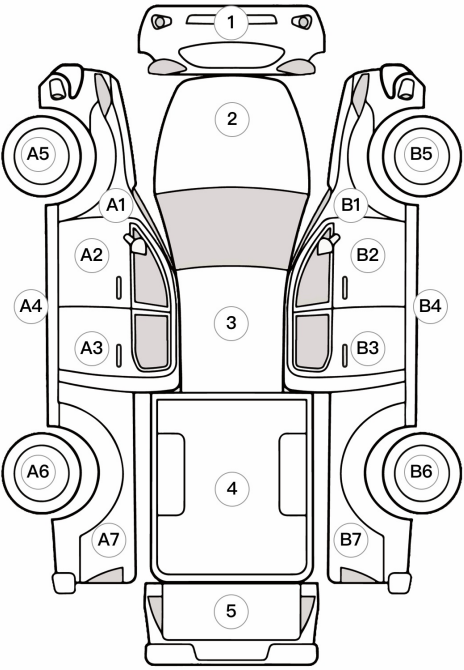
## 車體狀態細節-外觀

| | A2 左前門<br>凹痕:小 | B2 右前門<br>凹痕:中 |
| | A5 左前輪胎/左前輪框<br>胎紋深度:9 | B5 右前輪胎/右前輪框<br>胎紋深度:9 |
| | A6 左後輪胎/左後輪框<br>胎紋深度:9 | B6 右後輪胎/右後輪框<br>胎紋深度:9 |
| | 1 前保桿<br>刮傷:小 | 4 車斗 |
| | 3 車頂/前擋風玻璃<br>飛石痕:小 | 6 |

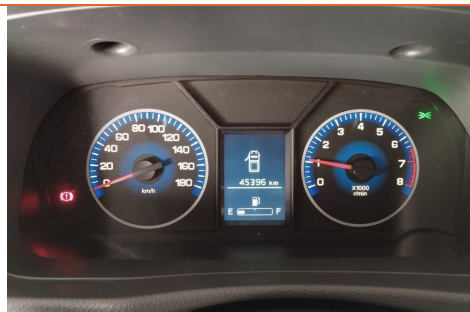
儀表板

儀表里程數: 45396 km

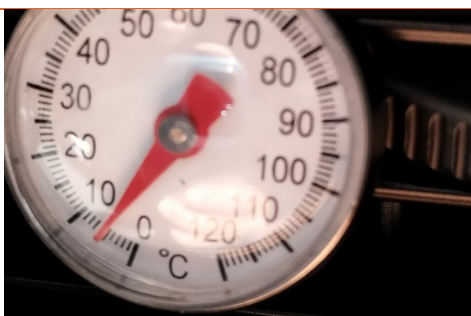
冷氣溫度

冷氣溫度: 6°C

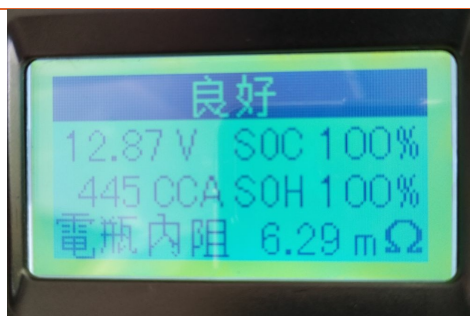
電瓶電壓

電瓶電壓: 12.8V
