## 第三方車輛鑑定報告書

## TSI Vehicle Appraisal Report

報告書序號: 1605246844

品牌/車型: 豐田 Sienna

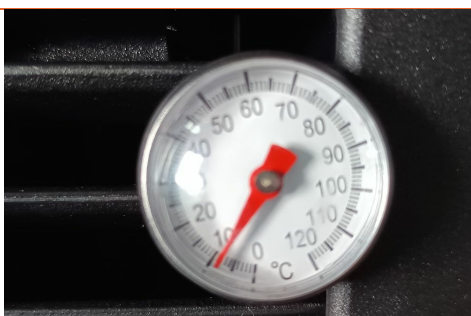
冷氣溫度

冷氣溫度: 9°C

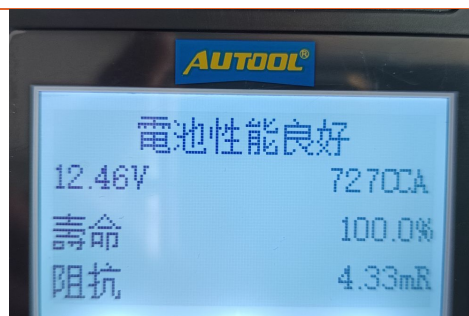
電瓶電壓

電瓶電壓: 12.4V
