## 第三方車輛鑑定報告書

報告書序號: 1605241012

品牌/車型: 賓士 C300

鑑定日期: 2024-05-16

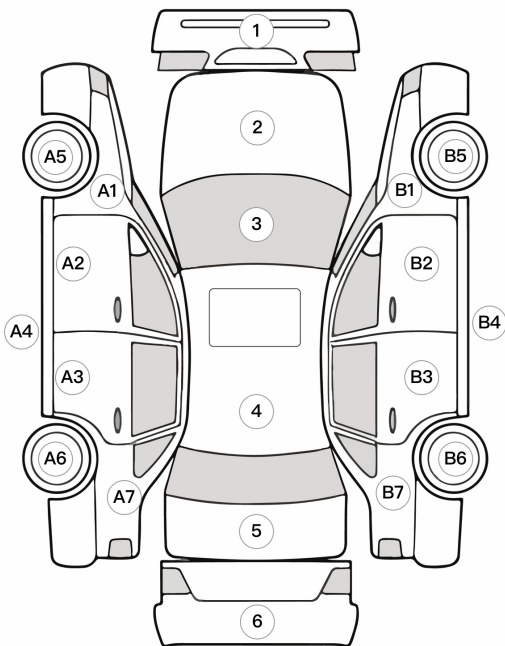
| | A3 左後門 | B3 右後門<br>凹痕 :小 |
| | 1 前保桿<br>飛石痕:小,底部刮痕:小 | 4 車頂 |
| 3 前擋風玻璃<br>飛石痕:小 | 6 後保桿 | |

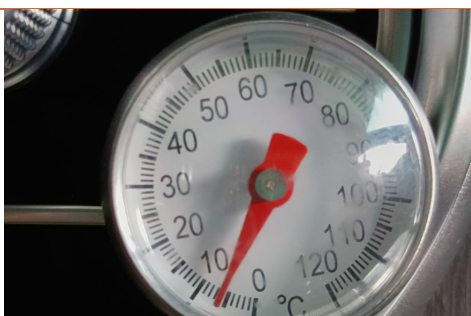
冷氣溫度

冷氣溫度: 6°C

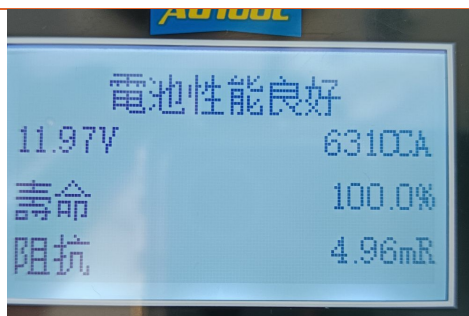
電瓶電壓

電瓶電壓: 11.9V

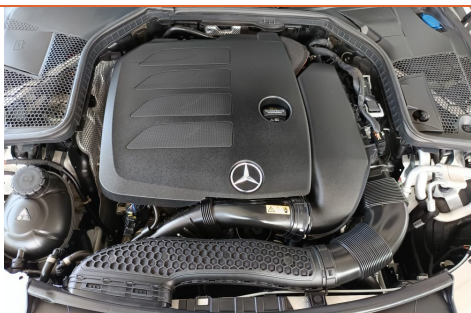
引擎室

引擎機件: 正常
