第三方車輛鑑定報告書

報告書序號: 2305243567

品牌/車型: 賓士 GLC300

鑑定日期: 2024-05-23

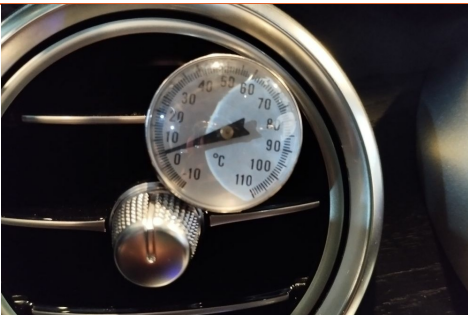
冷氣溫度

冷氣溫度: 5°C

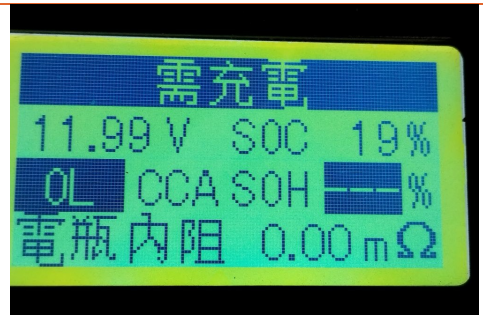
電瓶電壓

電瓶電壓: 11.9V

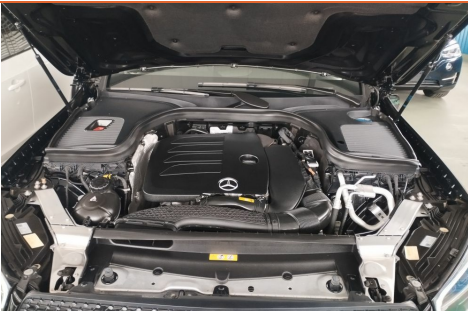
引擎室

引擎機件: 正常
