第三方車輛鑑定報告書

報告書序號: 3005242541

品牌/車型: 迷你 MINI Cooper

鑑定日期: 2024-05-30

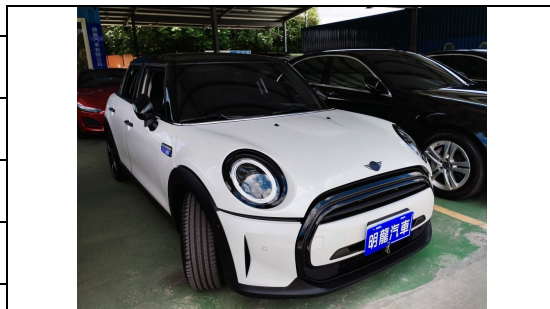
車體狀態細節-外觀

A1 左前葉子板	B1 右前葉子板
	A2 左前門	B2 右前門
	A3 左後門	B3 右後門
	A4 左戶定	B4 右戶定
	A5 左前輪胎/左前輪框 胎紋深度:9	B5 右前輪胎 /右前輪框 胎紋深度:9
	A6 左後輪胎/左後輪框 胎紋深度:9	B6 右後輪胎 /右後輪框 胎紋深度:9
	A7 左後葉子板	B7 右後葉子板
<p>外觀損傷大小說明</p> <p>微: 不滿一指大小的程度</p> <p>小: 不滿一手掌大小的程度</p> <p>中: 不滿兩手掌大小的程度</p> <p>大: 兩手掌大小以上的程度</p>	1 前保桿 飛石痕:小	4 車頂
	2 引擎蓋 飛石痕:小	5 行李箱蓋
	3 前擋風玻璃 飛石痕:小	6 後保桿

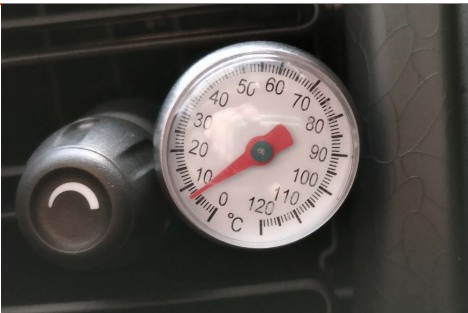
冷氣溫度

冷氣溫度: 7°C

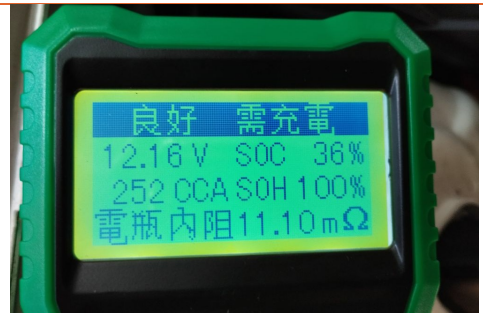
電瓶電壓

電瓶電壓: 12.1V
