第三方車輛鑑定報告書
TSI Vehicle Appraisal Report

報告書序號：3005248540

品牌/車型：福斯 Passat

車身號碼：WVWZZZ3CZHE148540

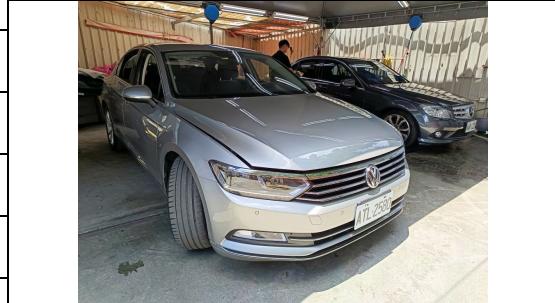
車體狀態細節-外觀

A1 左前葉子板 烤漆:有	B1 右前葉子板 烤漆:有
	A2 左前門	B2 右前門 凹痕:小
	A3 左後門	B3 右後門 門邊漆剝落:有
	A4 左戶定	B4 右戶定
	A5 左前輪胎/左前輪框 胎紋深度:3	B5 右前輪胎/右前輪框 胎紋深度:3
	A6 左後輪胎/左後輪框 胎紋深度:5	B6 右後輪胎/右後輪框 胎紋深度:5
	A7 左後葉子板 烤漆:有	B7 右後葉子板
	1 前保桿 飛石痕:小	4 車頂
	2 引擎蓋 烤漆:有	5 行李箱蓋
	3 前擋風玻璃 飛石痕:小	6 後保桿

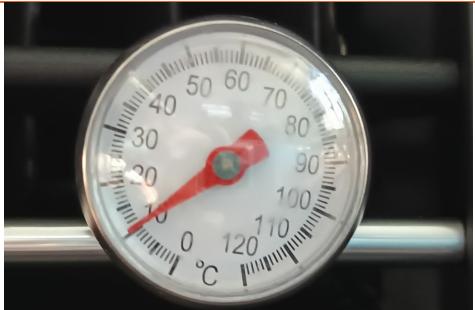
冷氣溫度

冷氣溫度：10°C

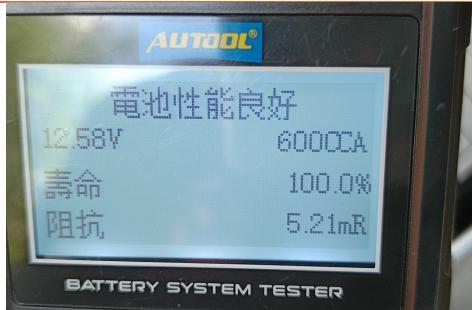
電瓶電壓

電瓶電壓：12.5V

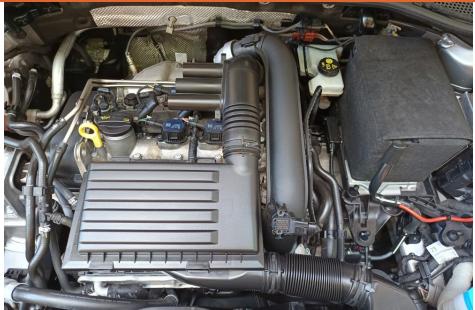
引擎室

引擎機件：正常
