## 第三方車輛鑑定報告書

## TSI Vehicle Appraisal Report

報告書序號: 0606240294

品牌/車型: 寶馬 520i

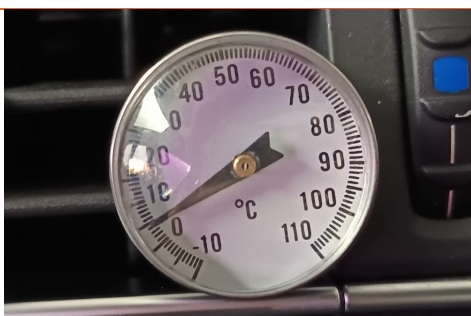
冷氣溫度

冷氣溫度: 4°C

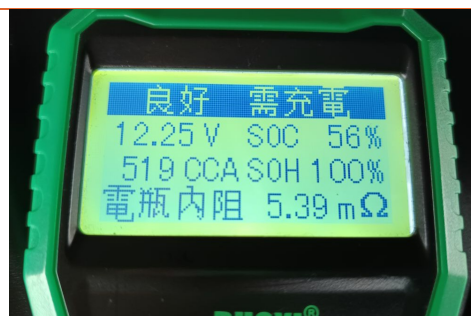
電瓶電壓

電瓶電壓: 12.2V
