## 第三方車輛鑑定報告書

## TSI Vehicle Appraisal Report

報告書序號: 0606242452

品牌/車型: 保時捷 Macan S

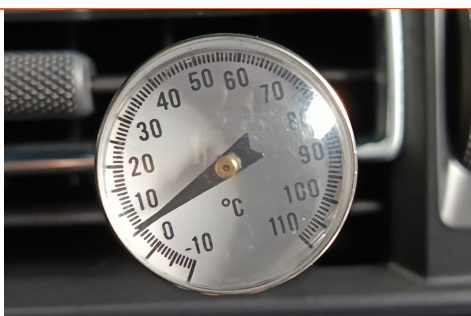
冷氣溫度

冷氣溫度: 6°C

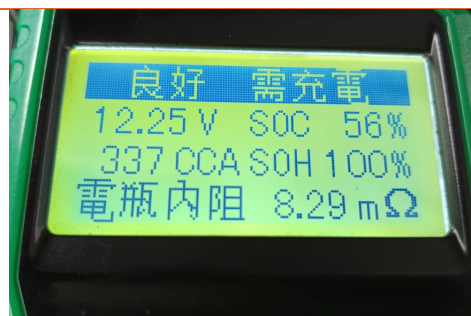
電瓶電壓

電瓶電壓: 12.2V
