## 第三方車輛鑑定報告書

報告書序號: 0606240084

品牌/車型: 賓士 S450

鑑定日期: 2024-06-06

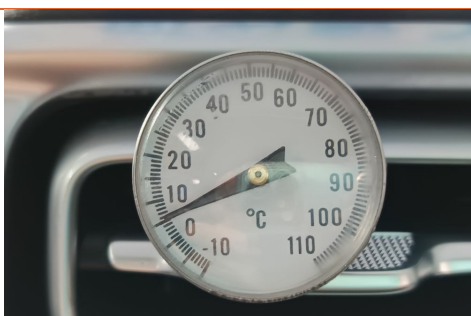
冷氣溫度

冷氣溫度: 5°C

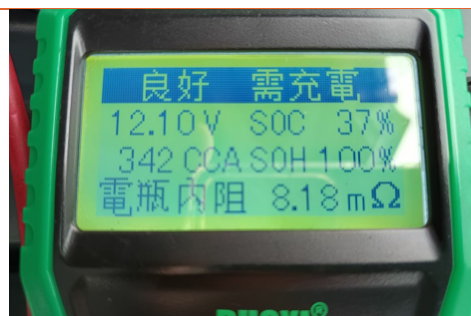
電瓶電壓

電瓶電壓: 12.1V
